[Informa Ceagua sobre reparaciones de pavimento en colonias del norte de Cuernavaca](#) [1]

Martes 19 de Julio de 2022, Cuernavaca, Morelos

- **Se ejecutan diversas acciones en calles de la capital de Morelos**

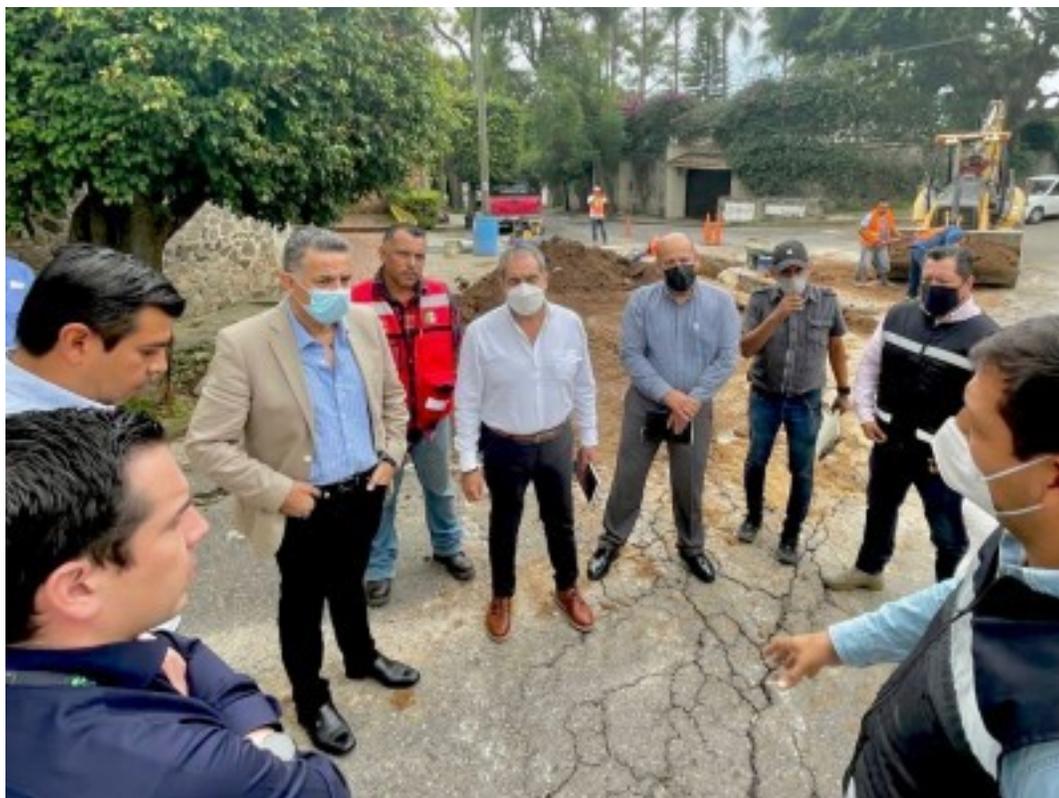
La Comisión Estatal del Agua (Ceagua) atiende el llamado social de integrantes de la Asociación de Colonos de la localidad Rancho Cortés, municipio de Cuernavaca, que solicitan a este organismo sean reparados los hundimientos del pavimento ubicados en la calle Rosales con Cerritos.

En este sentido, la Ceagua ejecutó un proyecto de construcción de colectores sanitarios en dicha zona en la que ocurrió un hundimiento debido a la acumulación de las últimas lluvias.

Ante este hecho, el titular de este organismo, Jaime Juárez López, junto al equipo técnico, realizaron una supervisión, reafirmando la existencia de escurrimientos naturales que pasan por el subsuelo, mismos que hacen de toda la zona un punto sensible para la presencia de hundimientos.

Se estableció limpiar la zona, sacar el material afectado y posteriormente volver a rellenar con material de banco, hacer la compactación del mismo y terminar con la puesta del asfalto, acciones que han quedado concluidas.
