[Inspecciona Ceagua condición del Puente Solidaridad en Cuautla ante presencia de un asentamiento](#) [1]

Sábado 26 de Agosto de 2023, Cuautla, Morelos

- **Autoridades supervisan y concluyen trabajos de reparación**

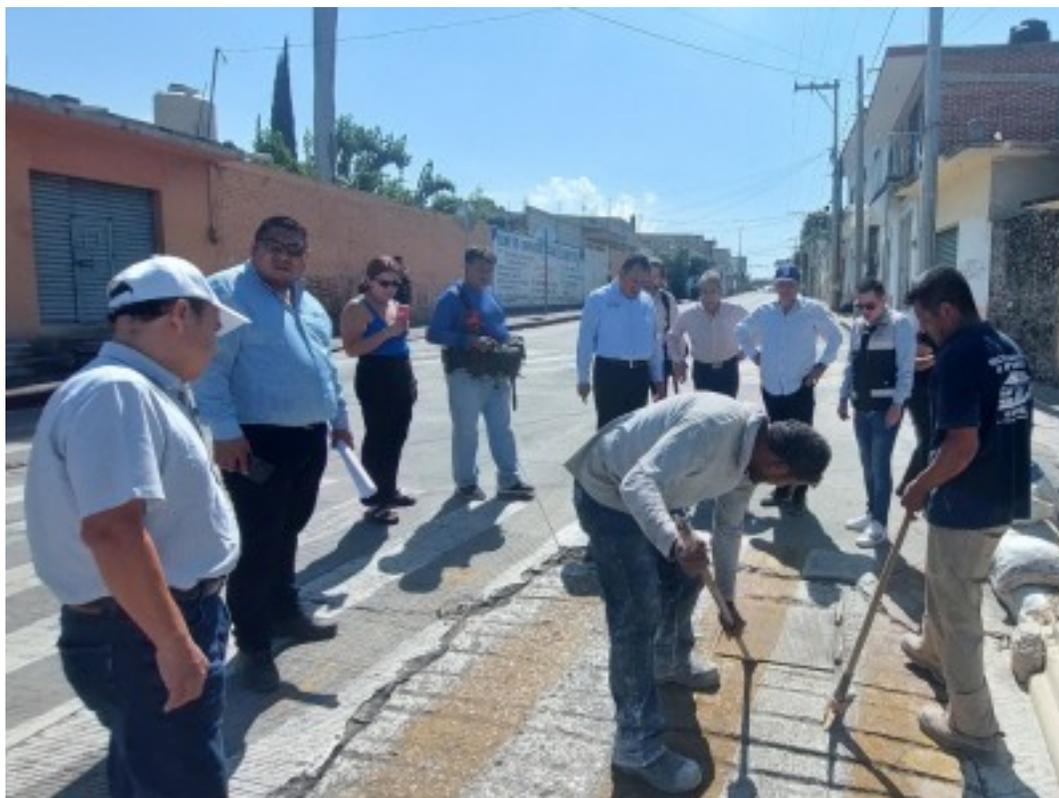
Durante la inspección, el director del sistema operador, explicó que la causa del asentamiento se debió a infiltraciones de agua pluvial a la red de agua potable, operada por el sistema independiente de la localidad, y que, derivado a la antigüedad de la misma, se filtró a la línea de conducción de luz que corre paralela al colector de la calle 5 de Mayo.

"Esta filtración provocó que el agua desfogará a la altura de la obra ejecutada por la Ceagua y ésta reblandeciera el terreno lo que derivó en pérdida de material de base del concreto hidráulico provocando el hundimiento de 50 centímetros de profundidad", subrayó el funcionario municipal.

Por su parte, Rodrigo Arredondo indicó que los trabajos de reparación están en la última etapa, y que para evitar que vuelva a suceder, se solicitará, al sistema operador independiente, cambiar la caja de válvulas.

Asimismo, señaló que, con la intención de no causar molestias entre las y los habitantes, en las siguientes horas se repondrá el concreto hidráulico de la calle.
