[Implementa Ceagua acciones de rehabilitación en la Laguna del Rodeo](#) [1]

Jueves 10 de Junio de 2021, Miacatlán, Morelos

Fotonota 1632

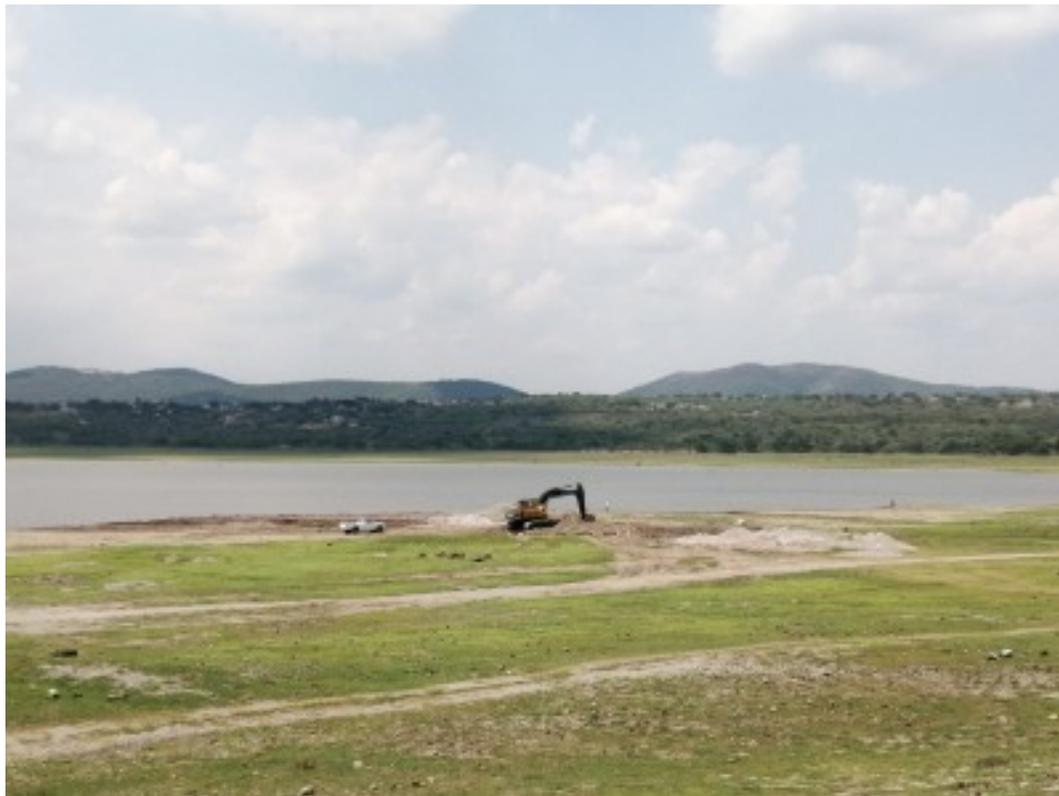
Son tres grietas las que deben ser atendidas, en dos de ellas ya laboran para ser reparadas de manera conjunta entre usuarios de riego y Ceagua. Al día de hoy se tiene un avance físico del 95 por ciento de los trabajos de restauración de dicha filtración.

Galicia Rosales detalló que las maniobras consisten en excavaciones sobre las fisuras detectadas, hasta encontrar el componente firme y rellenarlos con materiales graduados como roca, grava y arena, para finalmente aplicar una capa de arcilla impermeable compactada que ayuda a evitar la entrada del agua.
