## [Rehabilita Ceagua el Canal Perritos \[1\]](#)

**Lunes 18 de Octubre del 2021, Cuernavaca, Morelos.**

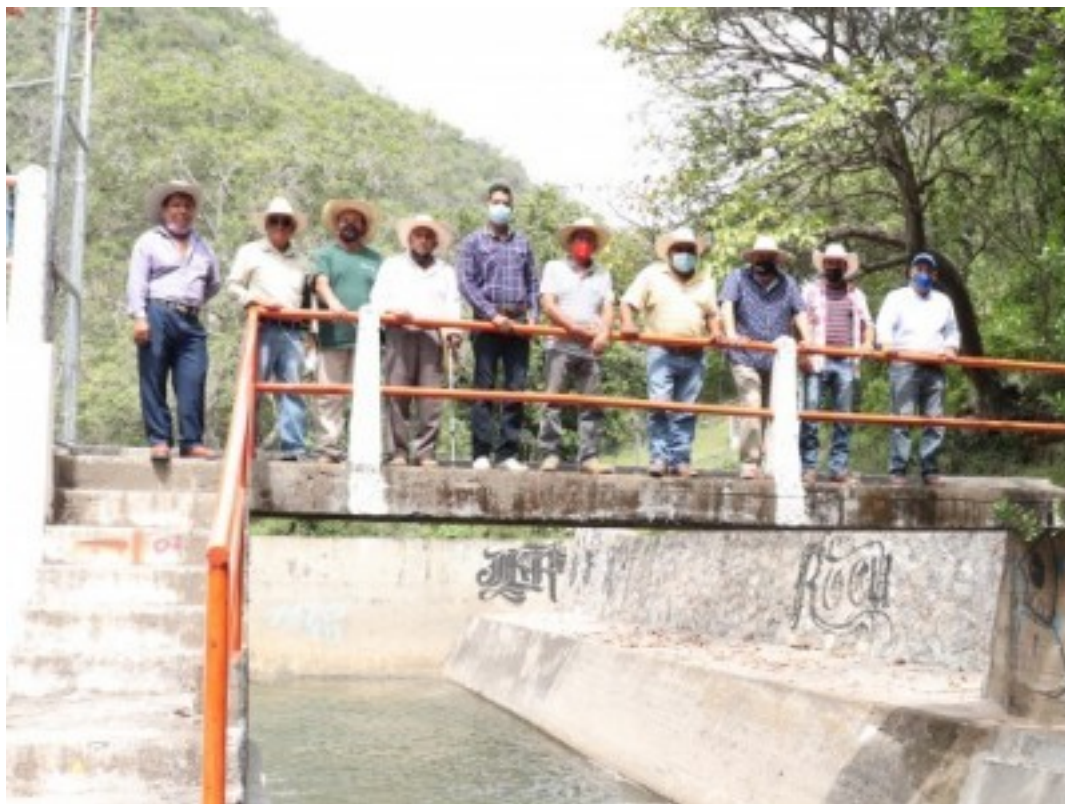
[2]

Las labores de rehabilitación del canal consistieron en el colado de concreto hidráulico de 10 centímetros de espesor con malla electro soldada en las paredes de la cubeta del canal, con el objetivo principal de reforzar dicha estructura, misma que debido a su antigüedad se encontraba fracturada, presentándose fugas y socavaciones en distintos tramos del canal.
