[Verifica Ceagua y Conagua trabajos de limpieza y rehabilitación de obra de toma de la presa "Los Carros" \[1\]](#)

Sábado 4 de Junio de 2022, Cuernavaca, Morelos

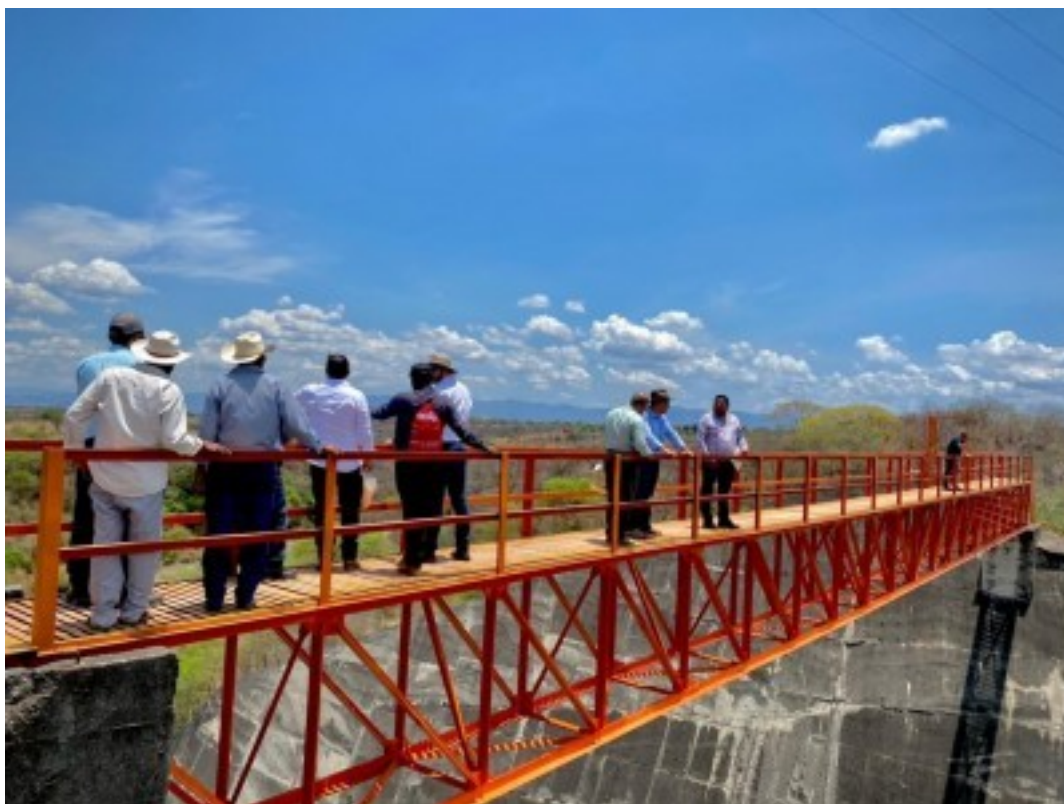
[2]

El titular de la Comisión Estatal del Agua (Ceagua), Jaime Juárez López, junto al director general de la Cuenca Balsas de la Comisión Nacional del Agua (Conagua), Andrés Galván Torres, realizaron un recorrido de supervisión por el Sistema de Presas Carros Cayehuacán, ubicado entre los límites de los municipios de Jantetelco-Axochiapan, para corroborar los trabajos de desazolve y limpieza.

“El Sistema de Presas Carros Cayehuacán está conformado por dos presas, en la primera se realizó un estudio para cuantificar la cantidad de azolve acumulado y se descubrió que la obra de toma estaba cubierta de lodo, situación que impedía el flujo del agua, ocasionando su desaprovechamiento, por ello se iniciaron los trabajos de limpieza”, indicó.

Por su parte, Galván Torres señaló que fue supervisado el estado físico de las rejillas de la obra de toma y que se plantea sobre elevarla 8 metros, con lo cual se daría una vida útil de 15 años más de la presa.

“El azolve ha ocasionado la disminución de capacidad de almacenamiento de las presas, es por ello que además de analizar la sobre elevación de la obra de toma, también se considera la sobre elevación del vertedor de excedencias a un metro y medio más de altura, lo cual permitirá recuperar un millón de metros cúbicos de agua”, concluyó.
