## [Repara Ceagua bordos de abastecimiento que garantizan el suministro de agua al campo \[1\]](#)

**Martes 20 de Diciembre de 2022, Jantetelco, Morelos**

- **Las acciones beneficiarán a 153 productores con una superficie empadronada de 46.80 hectáreas de cultivo de camote y maíz**

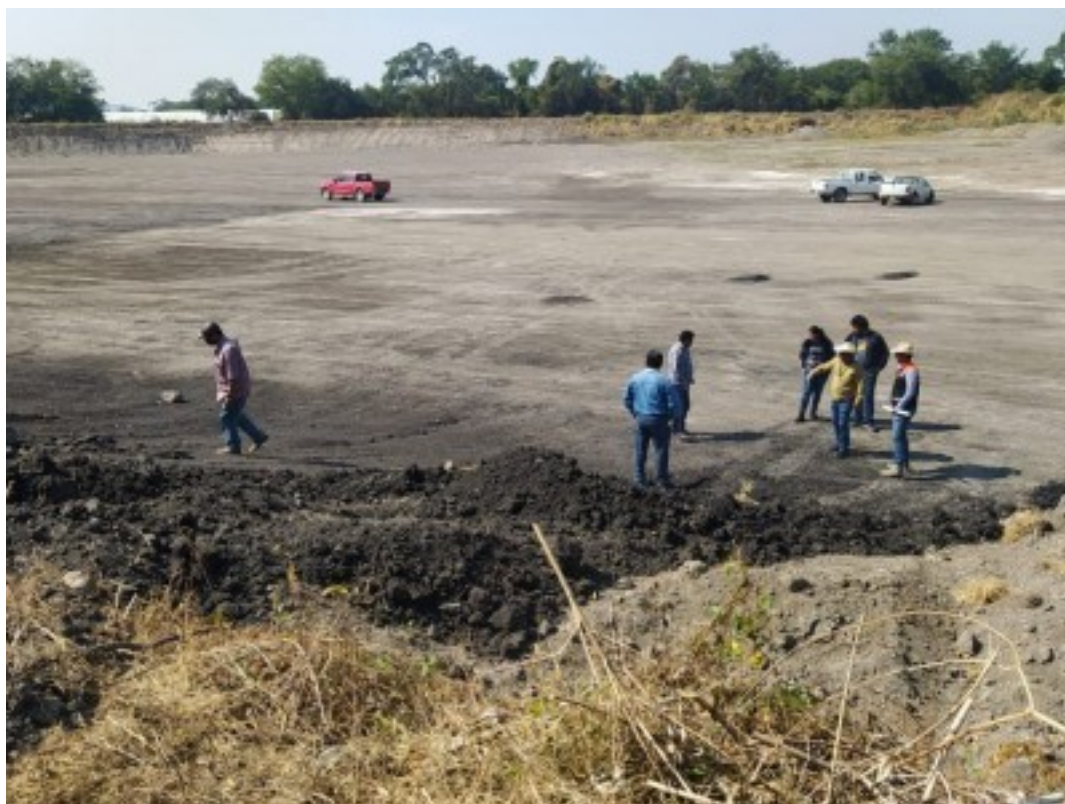
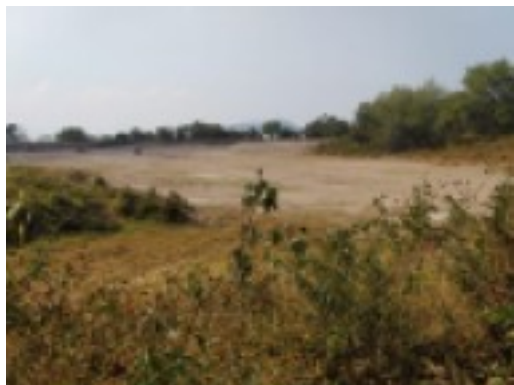
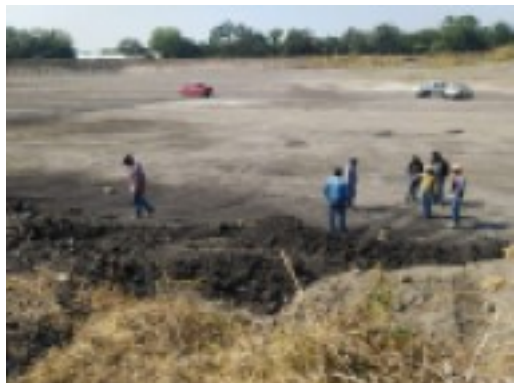
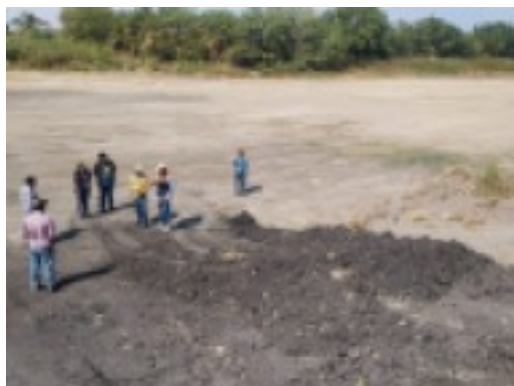
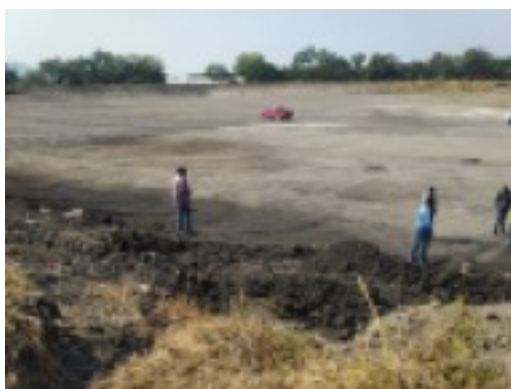
Dicho Bordo funciona como vaso regulador, tiene una capacidad de almacenamiento de 82 mil 500 metros cúbicos y actualmente presenta fugas significativas que se concentran en el vaso, por lo cual se realiza la formación de terraplén y compactación de 943 metros cúbicos (m<sup>3</sup>) con material de banco.

Además de que se encofró una longitud de 36 metros de tubería en la Presa Jantetelco, con el fin de que no se fracture, lo que beneficiará a 153 productores con una superficie empadronada de 46.80 hectáreas de cultivo de camote y maíz.

Hasta el día de hoy, la ejecución de este proyecto tiene un avance en la reparación de un 90 por ciento y se espera concluir a finales del mes de diciembre logrando sellar las fugas que existen en el vaso de almacenamiento del Bordo Jantetelco.
